Heidesee

Information des Ortschaftsrates Neureut
04. Juli 2023

Gewässerökologische Untersuchung am Heidensee 2021/2022

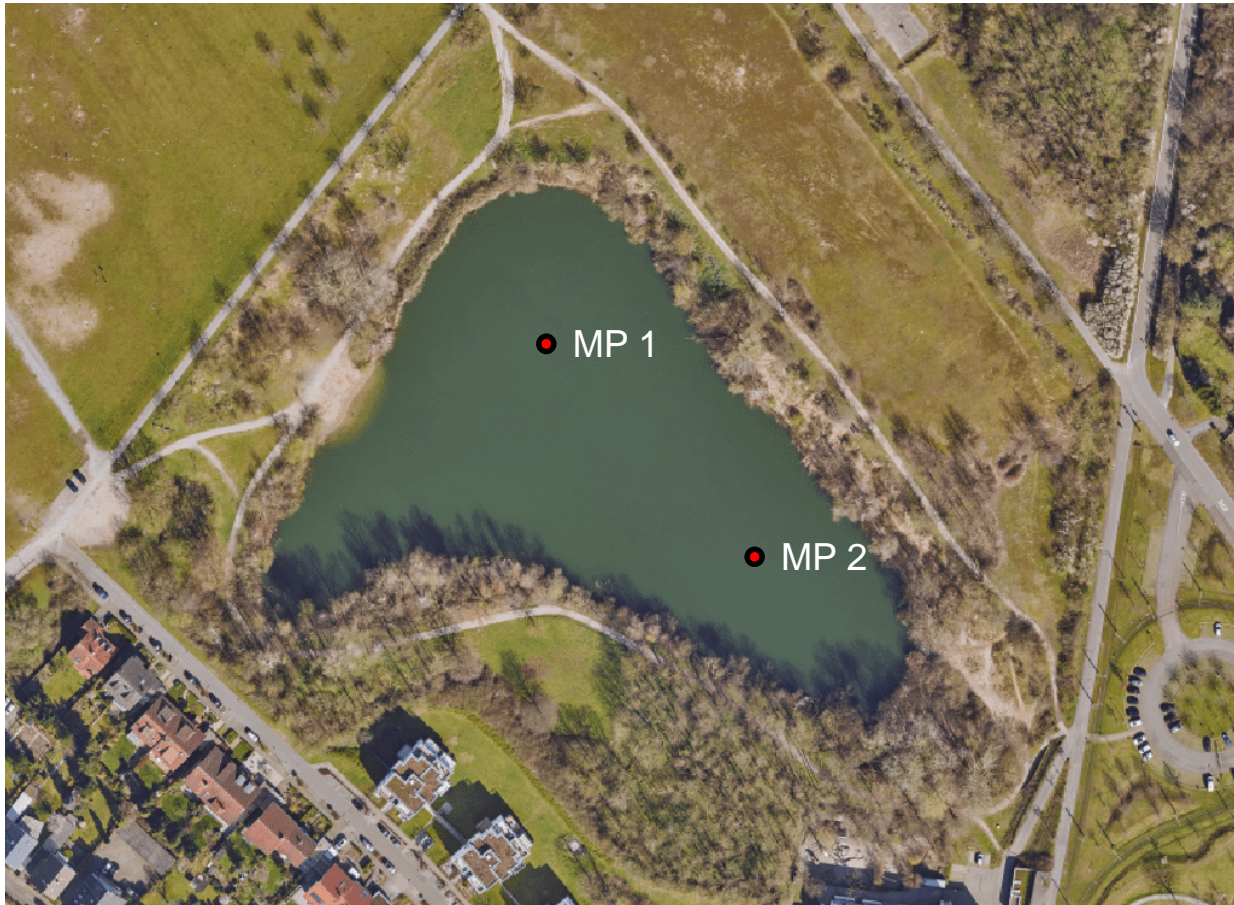
Untersuchungen am Heidesee

Juli 2021 bis Juli 2022

Messpunkt 1:

- 15 Tiefenprofile
- 15 Wasserproben aus je 3 Tiefenbereichen
- 2 Sedimentproben
- 7 Zooplanktonproben
- 7 Phytoplanktonproben

Messpunkt 2

- 2 Sedimentproben

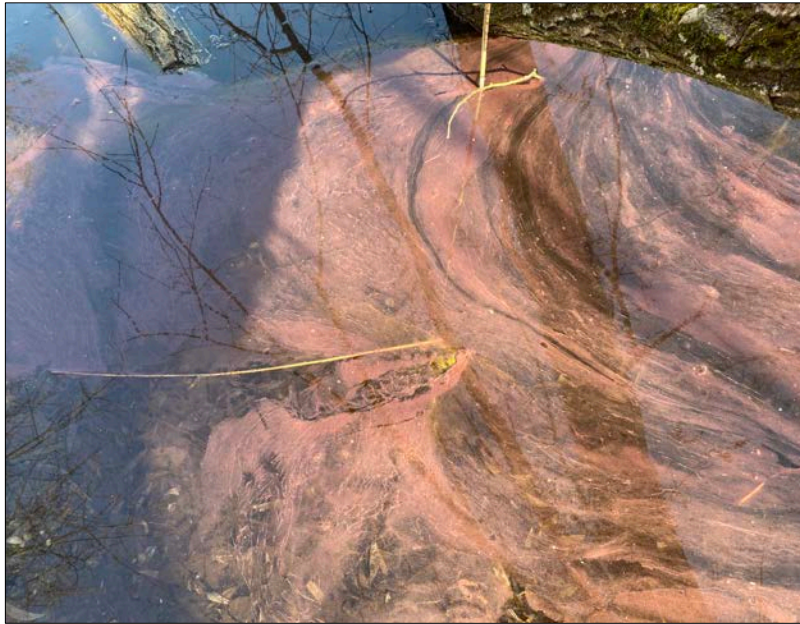
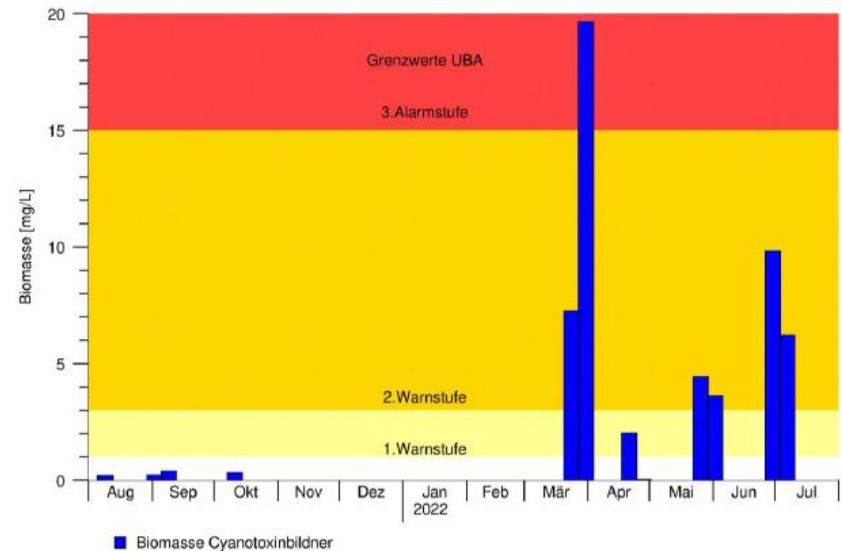
Blaualggen

- Massenentwicklung u.a. der Burgunderblutalge
- Überschreitung der Alarmstufe des UBA

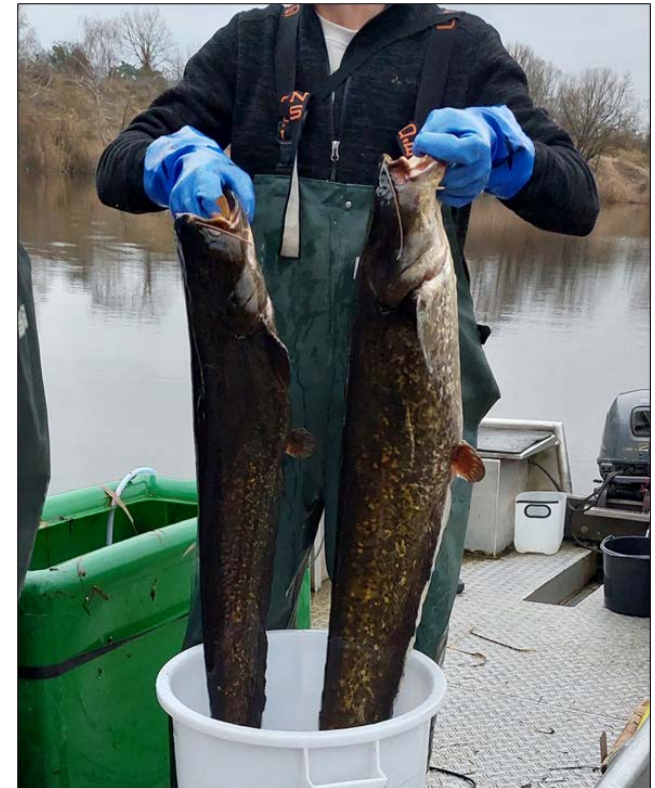
Fische

Fischartentnahme im Dezember 2021 und Mai 2022

- Regelmäßige Abfischung in Absprache mit der Fischereibehörde (Biomanipulation)
- Überwachungs- bzw. Messprogramm in Absprache mit dem UA
- Absolutes Badeverbot
